PRIESKUM BIOTICKÉHO A ABIOTICKÉHO POŠKODENIA A PROJEKT SANÁCIE DREVENÝCH NOSNÝCH KONŠTRUKCIÍ

KLÁŠTOR PREMONŠTRÁTOV ŠAHY

Objednávateľ: Atelier Smidt, s.r.o., Svodín
Vypracovali: doc. Ing. Jaroslav Sandanus, PhD.
doc. Ing. Kristián Sógel, PhD.
Dátum: október 2021
Ev. číslo: 21044

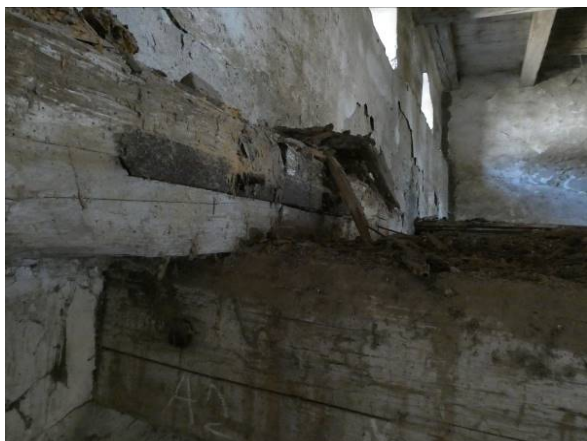
Obr. 6 – Totálna hniloba SN A2, +2,800m

V prípade totálneho poškodenia (stupeň 4) bude doplnený nový prvok rovnakého prierezu. Zistené poruchy počas prehliadky sú uvedené na výkresoch V1 - V6.

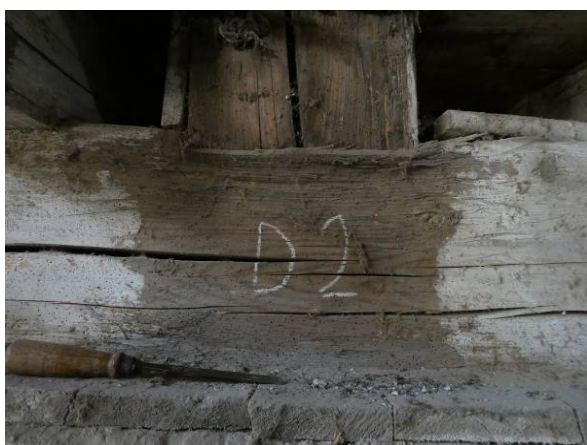
Obr. 8 – Črvotoč a zatlačenie prievlaku D2, +2,800m

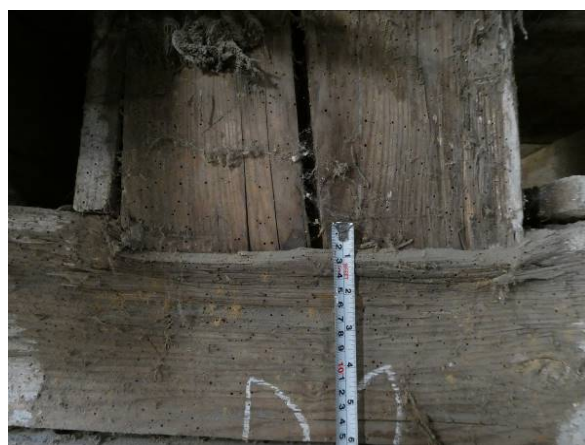
Obr. 9 – Črvotoč a zatlačenie prievlaku D2, +2,800m - detail

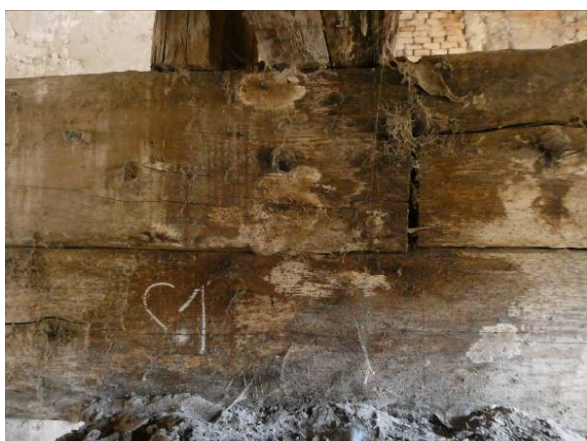
Obr. 10 – Črvotoč v prievlaku C1, +2,800m

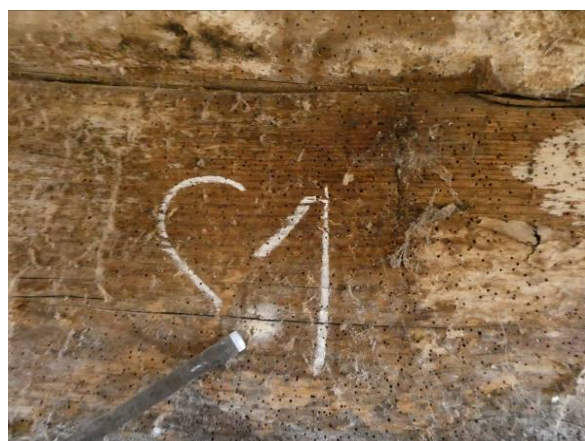
Obr. 11 – Črvotoč v prievlaku C1, +2,800m - detail

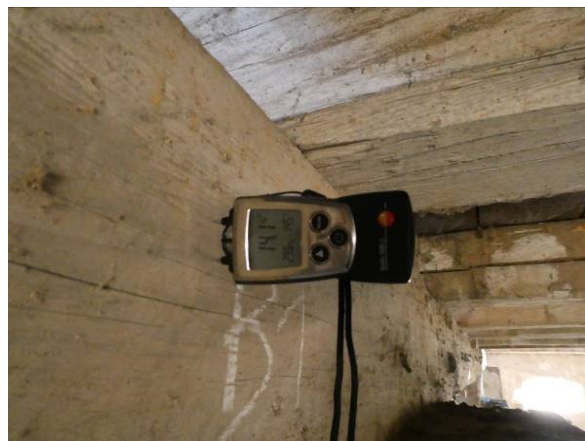
Obr. 13 – Meranie vlhkosti -prievlak pri B1, +2,800m, 14,1%

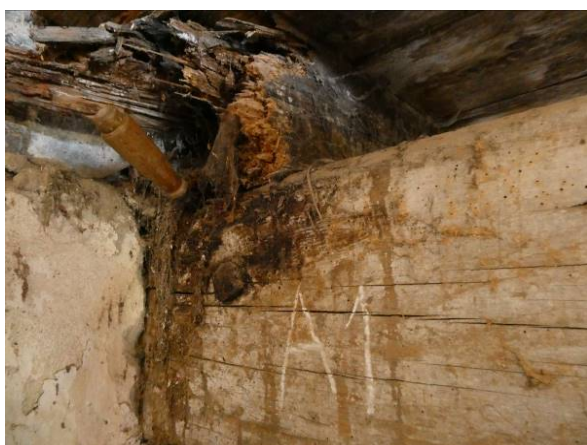
Obr. 14 – Totálna hniloba zhlavja prievlaku A1, +2,800m

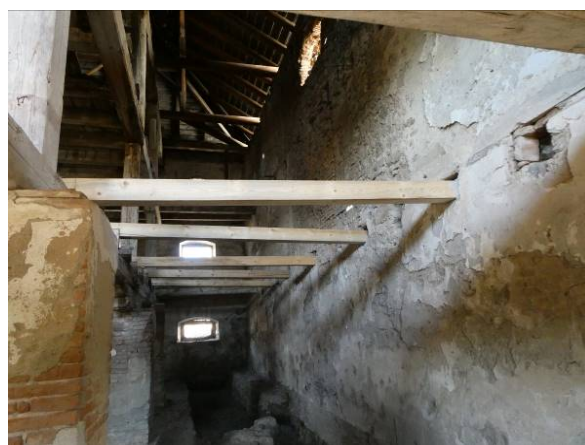
Obr. 15 – Dočasné stuženie steny a stropu, +2,800m

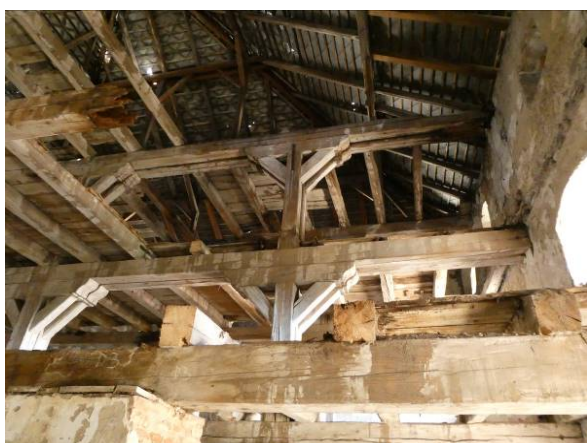
Obr. 16 – Chýbajúce SN medzi osami 3 a 4, +2,800m

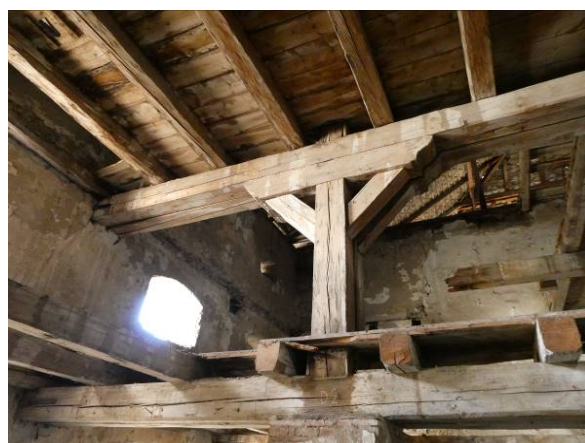
Obr. 17 – Chýbajúce SN medzi osami 3 a 4, +2,800m

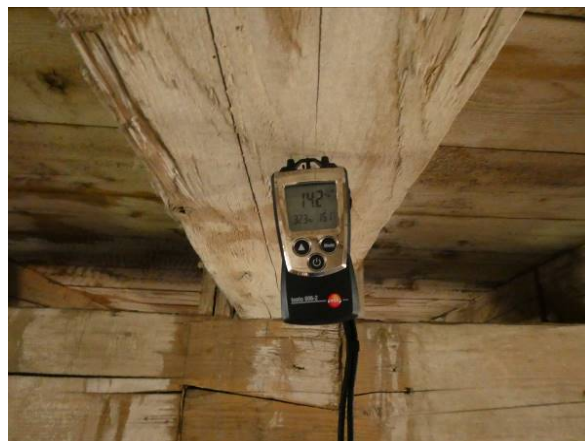
Obr. 19 – Meranie vlhkosti -SN pri B3, +5,250m, 14,2%

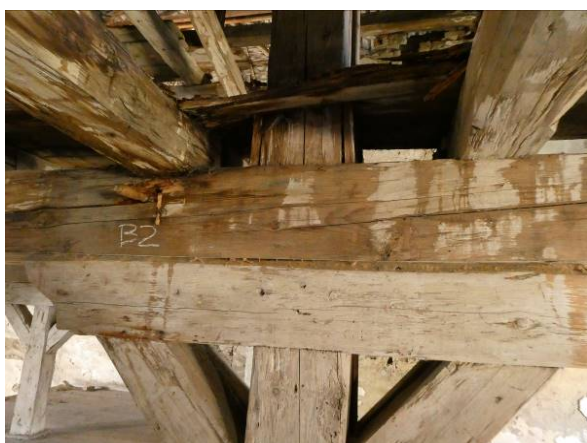
Obr. 20 – Totálna hniloba prievlaku B2, +5,250m

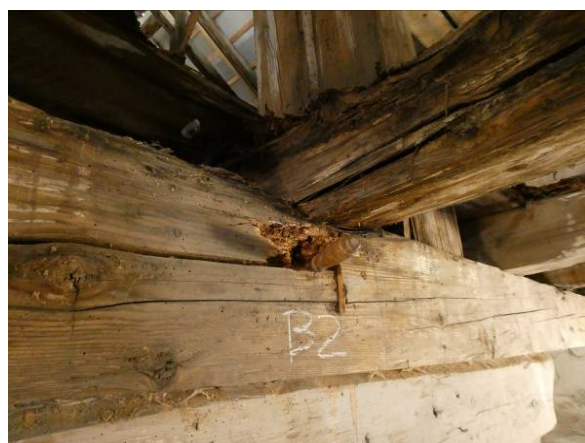
Obr. 21 - Totálna hniloba prievlaku B2, +5,250m - detail

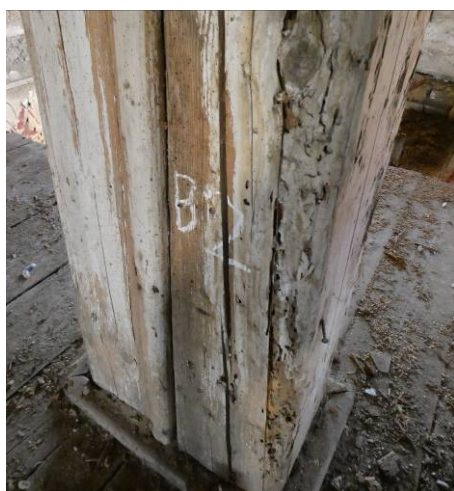
Obr. 22 – Poškodenie stĺpa B2 – Č2 a T2, +5,250m

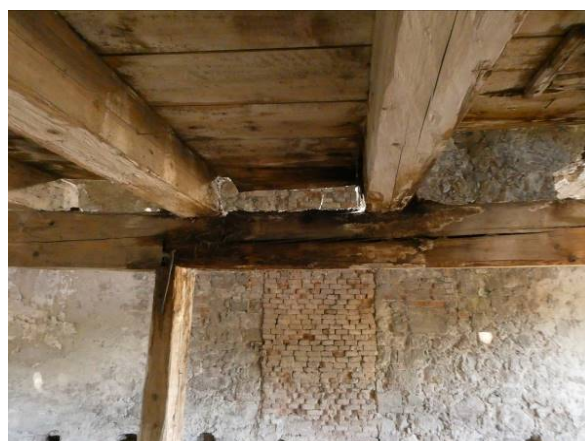
Obr. 23 – Chýbajúci stĺp a hniloba prievlaku pri C1, +5,250m

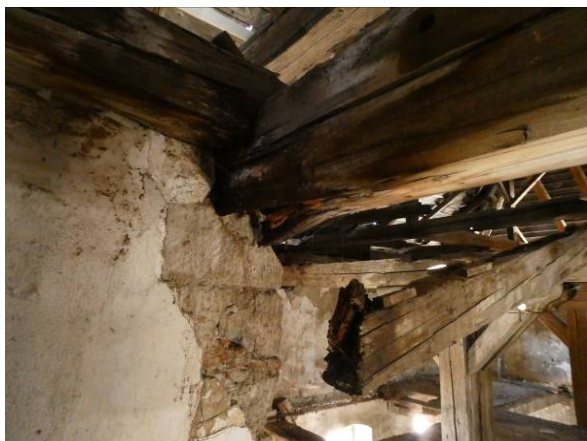
Obr. 24 – Totálna hniloba medzi B3-C3, +7,700m

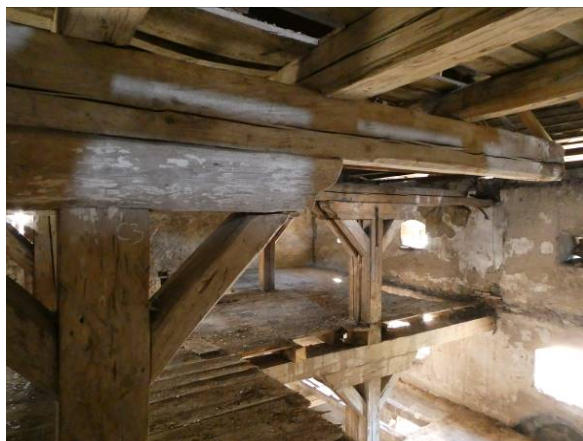
Obr. 25 – Chýbajúci prievlak za osou C3, +7,700m

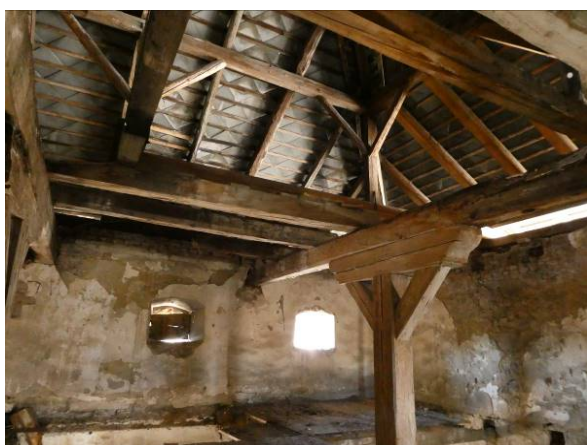
Obr. 26 – Hniloba SN a prievalu medzi B1 a C1, +7,700m

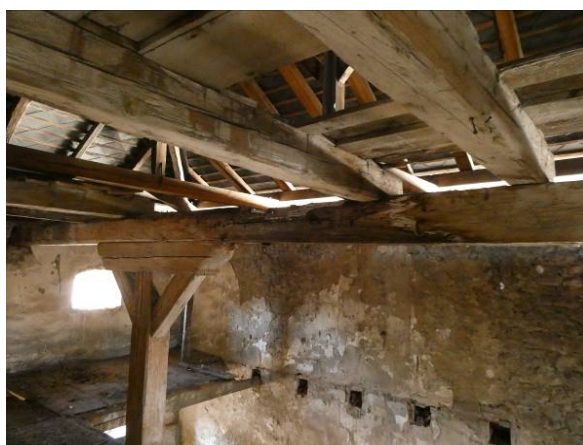
Obr. 27– Hniloba prievalu v osi 1, +7,700m

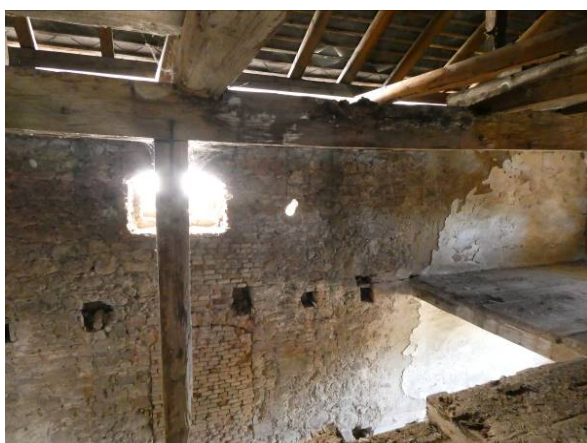
Obr. 28 – Náhradný nedostatočný stĺp v osi 1, +7,700m

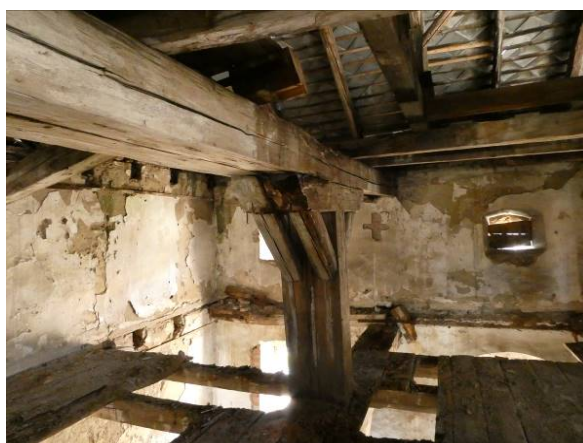
Obr. 29 – Stav stropu medzi C1 a E0, +7,700m

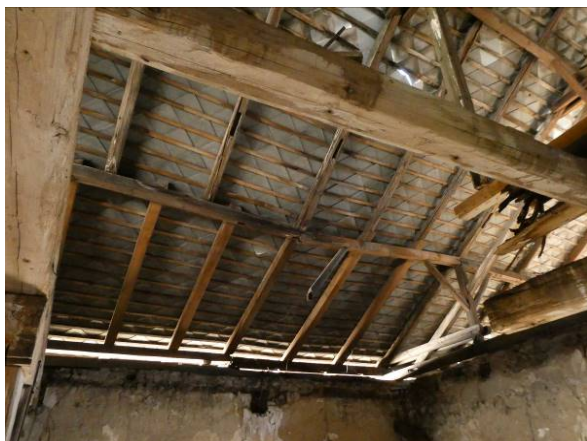
Obr. 30 – Prehnutá stredová väznica bez podopretia, stĺp a pásiky chýbajú

Odporúčame kompletnú výmenu celého krovu.

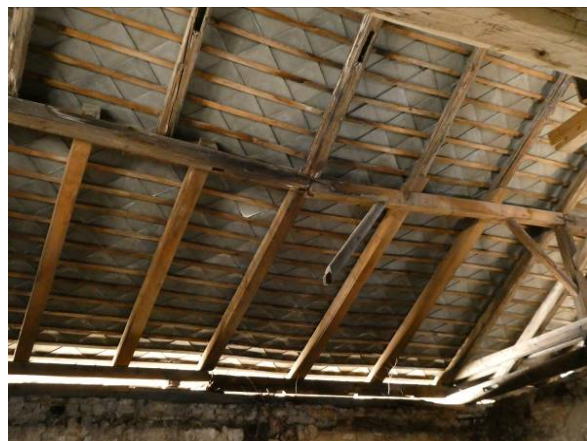
Obr.31 – Časť strechy môže náhle spadnúť, životu nebezpečné! Väzba V2 – osi D až E

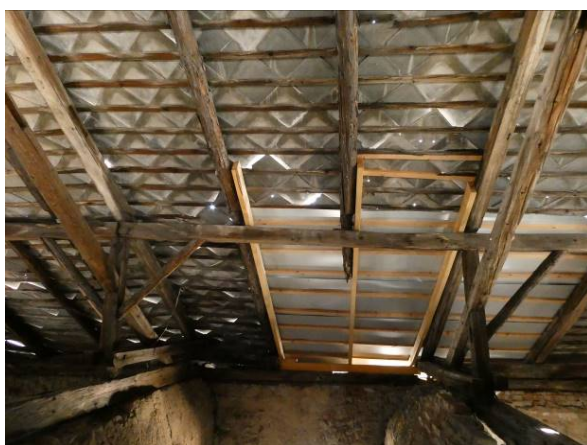
Obr. 32 – Dočasná sanácia, krokvy chýbajú alebo sú napadnuté hnilobou, neoriginálne prvky, väzný trám má poškodenie H3-H4

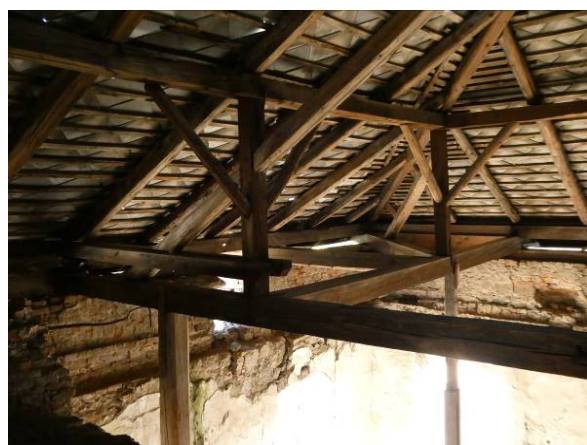
Obr.33 – Podopretie VT dočasnými a nedostatočnými podperami, zmenený statický systém krovu, VT sú namáhané iným spôsobom, ako v pôvodnej konštrukcii

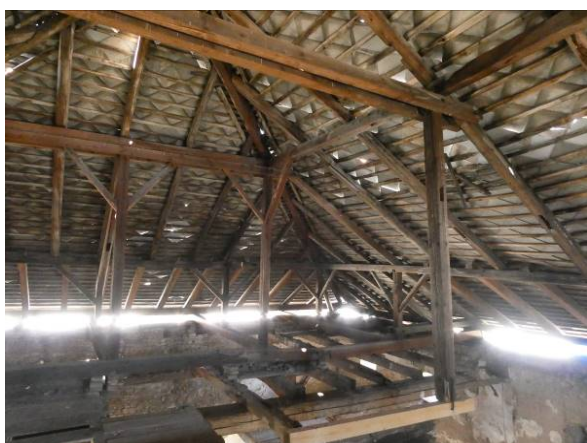
Obr. 34 – Prelomený VT v osi V2, väzba je nefunkčná

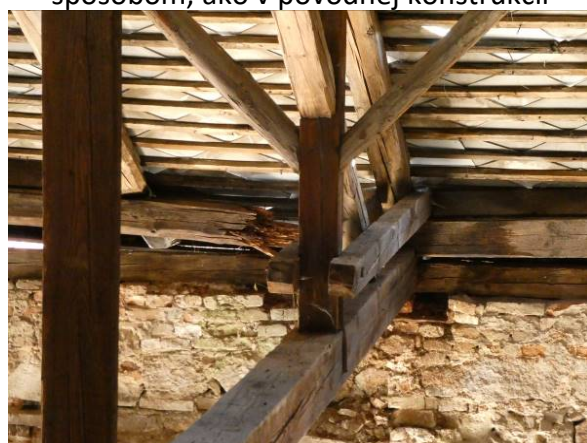
Obr. 35 – Totálna hniloba pozdĺžnika

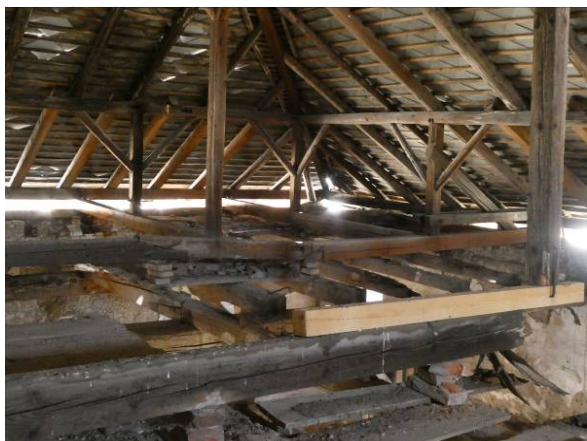
Obr. 36 – Prerušený VT, podopretie VT nie je správne, stĺp väzby je podopretý na labilnej sústave

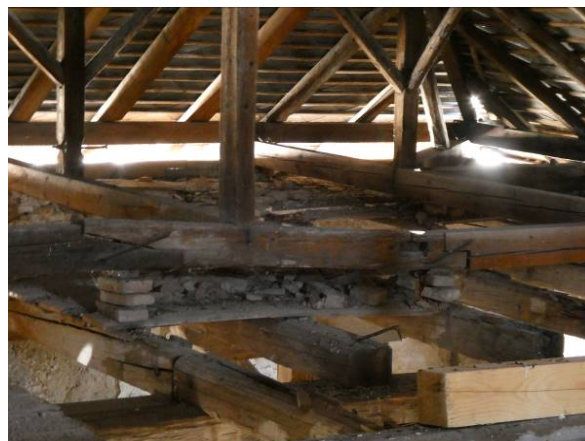
Obr. 37 – Prelomenie VT v osi V1 a výrazná deformácia väzby

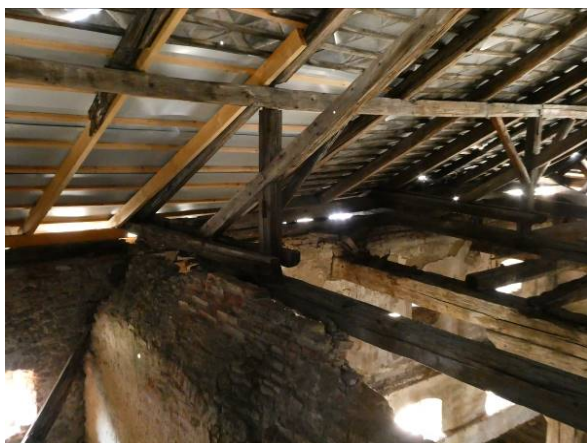
Obr. 38 – Totálna hniloba zhlavia VT, porušený nosný systém

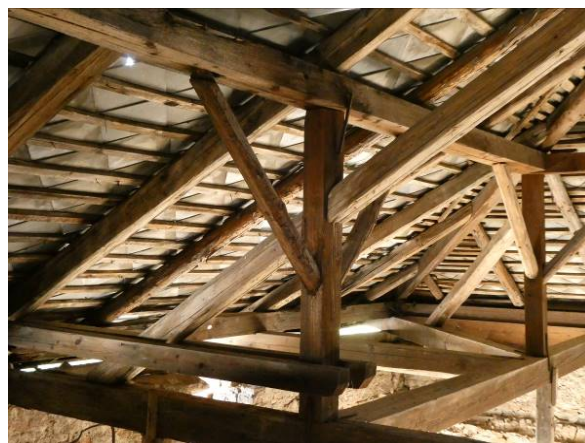
Obr. 39 – Podopretie VT nevhodnými stĺpmi na nevhodnom mieste

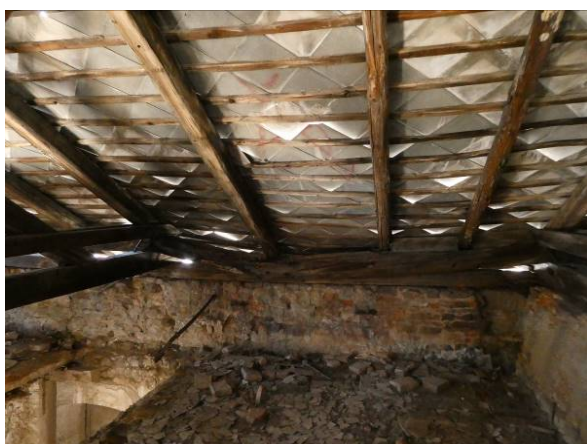
Obr. 40 – Prelomený pozdĺžnik medzi V3 a V4, totálna hniloba pozdĺžnika

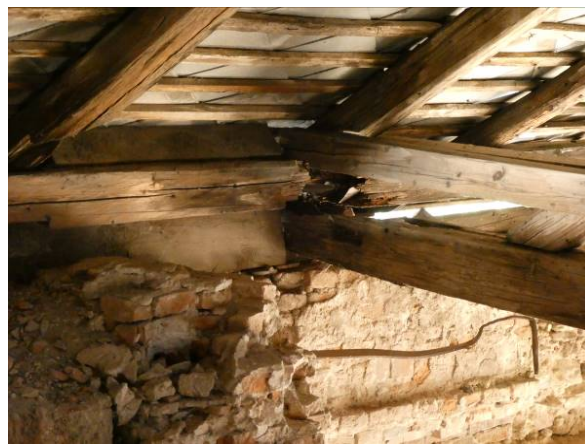
Obr. 41 – Totálne hniloba pozdĺžnika a zhlavia VT
