KLÁŠTORNÁ SÝPKA - ŠAHY
ÚZPF 1648/2

POSUDOK VLHKOSTÝCH POMEROV A NÁVRH SANÁCIE

VYPRACOVAL: Ing. M. Hajtmaník-SANFIX

DÁTUM: 09/2021

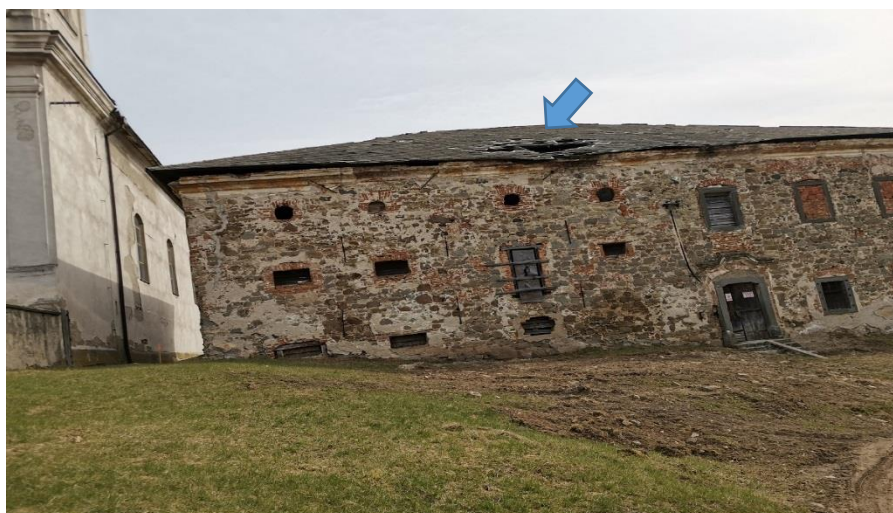
Obr. 1 – Zatekanie cez porušenú strešnú krytinu (foto z 03/2021)

- Opraviť chýbajúce časti korunnej rímky (hrubá konštrukcia)
- Realizovať novú strešnú krytinu a úpravu konštrukcie krovu
- Na strechu osadiť sneholamy
- Osadiť poistnú hydroizolačnú fóliu –podľa návrhu architektonického riešenia

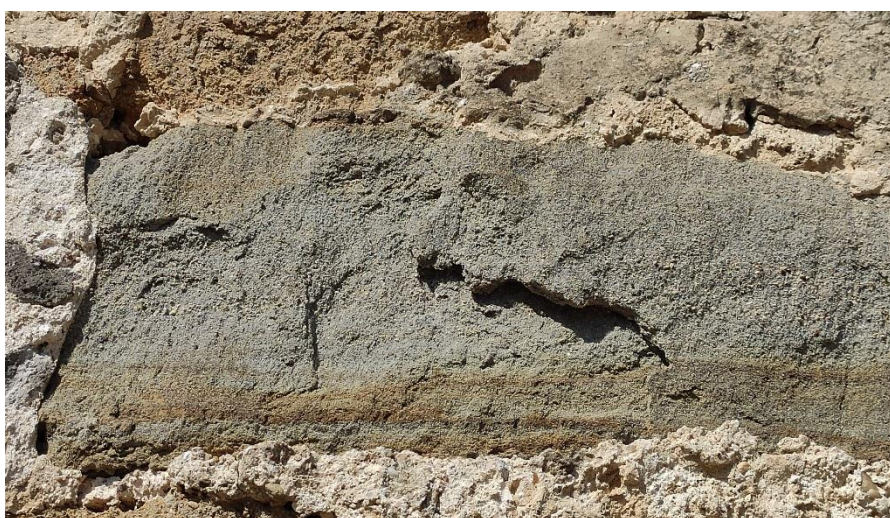
Obr. 2 – Zvetranie kamennej hmoty obvodového muriva

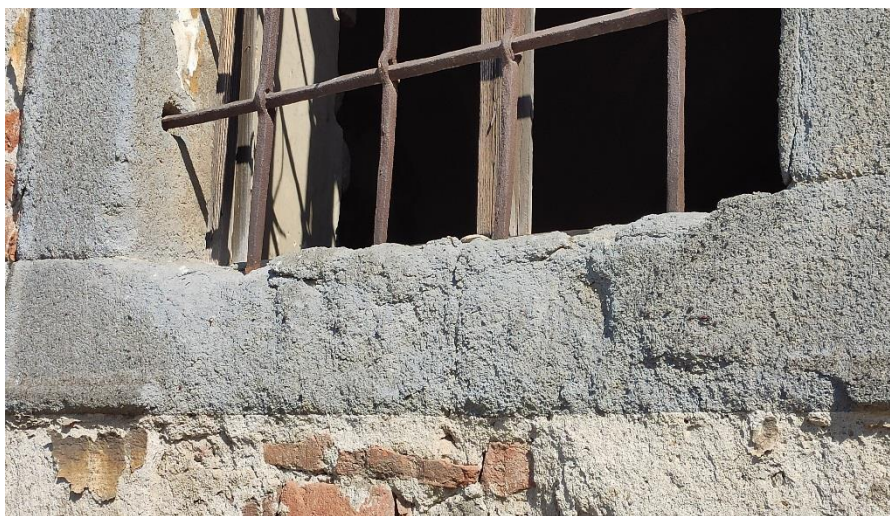
Obr. 3 – Degradácia kamennej hmoty parapetu okna

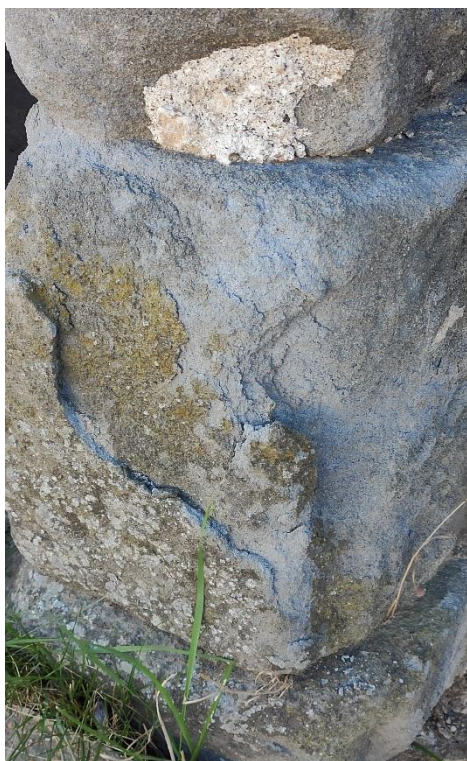
Obr.4

Obr. 4 – Biologická korózia povrchu barokového kamenného portálu vstupu

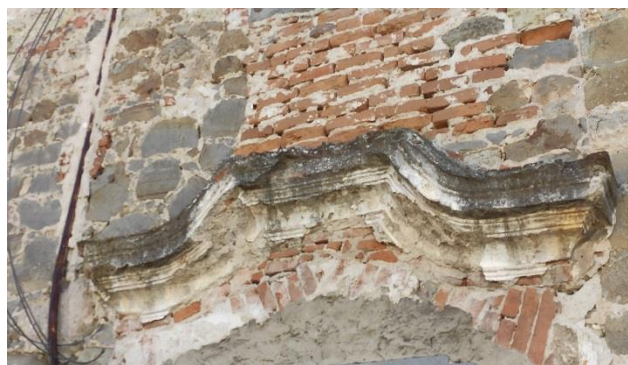
Obr.5

Obr. 5 – Znaky rozsiahleho zatekania s koróziou povrchu supraportu nad vstupom

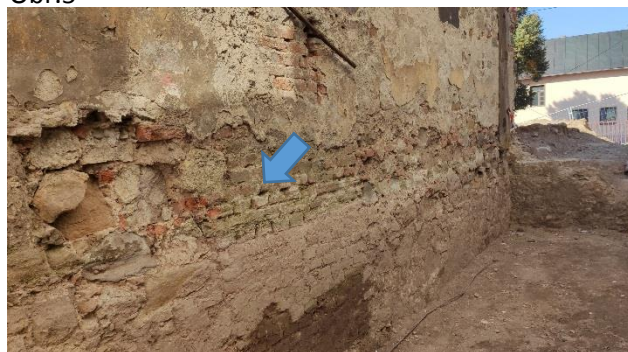
Obr.6

Obr. 6 – Biologická korózia povrchu tehál v časti muriva sokla v minulosti pod terénom

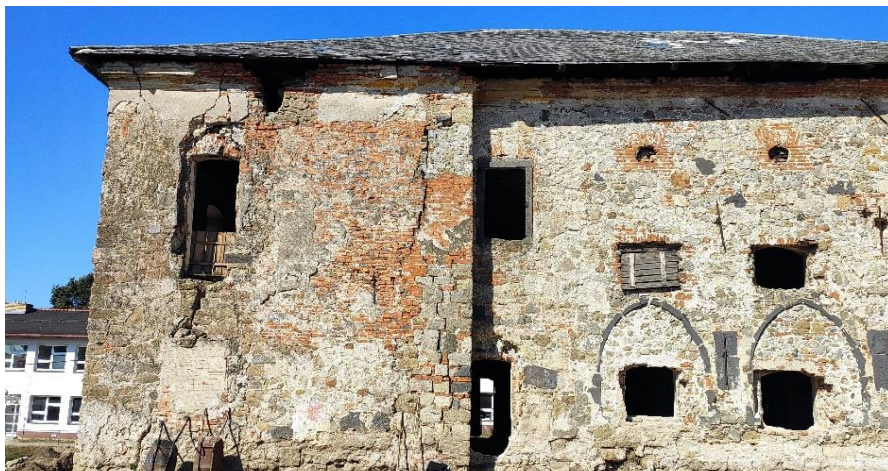
Obr. 7 – Východná fasáda s poškodenými, resp. chýbajúcimi omietkami

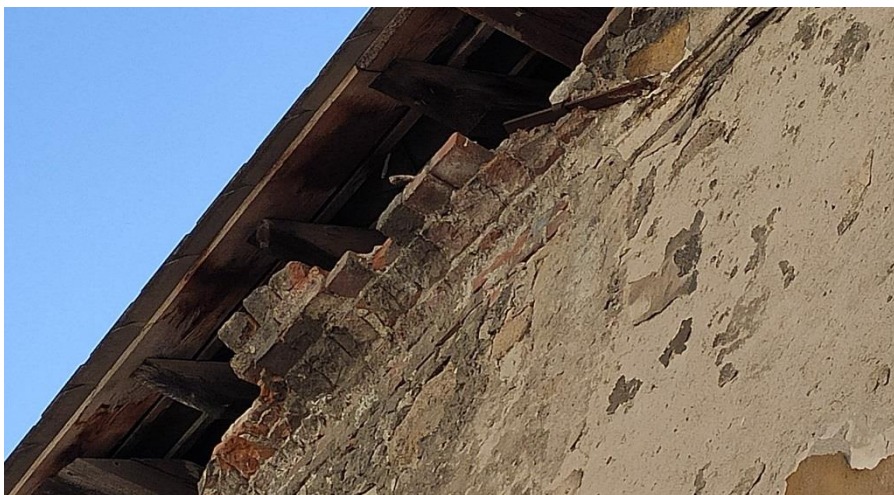
Obr. 8 – Rozpadnutá tehlová korunná rímsa poškodená zatekaním zo strechy

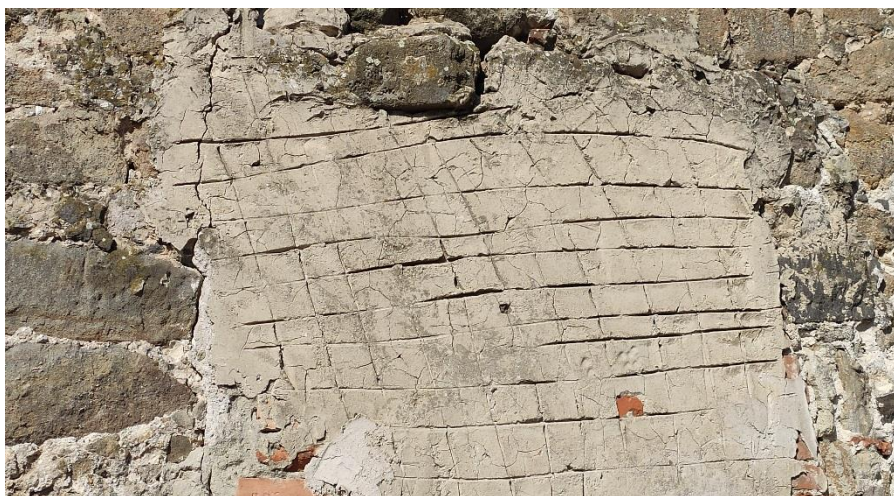
Obr. 9 – Nevhodné opravy cementovou omietkou

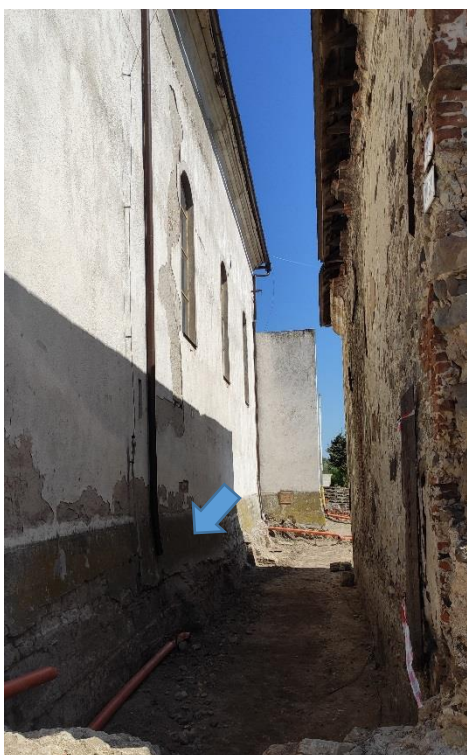
Obr. 10 – Dotácia dažďovej vody z oblasti strechy kostola cez dažďový zvod
Obr. 11 – Náletová zeleň v degradovanom parapete okna

Pri daždi vytekajúca voda z dažďového zvodu kostola spôsobuje systematické podmáčanie blízkeho terénu a atakuje blízke murivo sýpky. Na miestach rozrušeného muriva rastie náletová zeleň. V minulosti sa na východnej a južnej strane v blízkosti nachádzali stromy. Ktoré boli odstránené.

- Vyústenie dažďových zvodov blízkeho kostola doriešiť uzatvoreným potrubím mimo blízkosti obvodových stien sýpky.

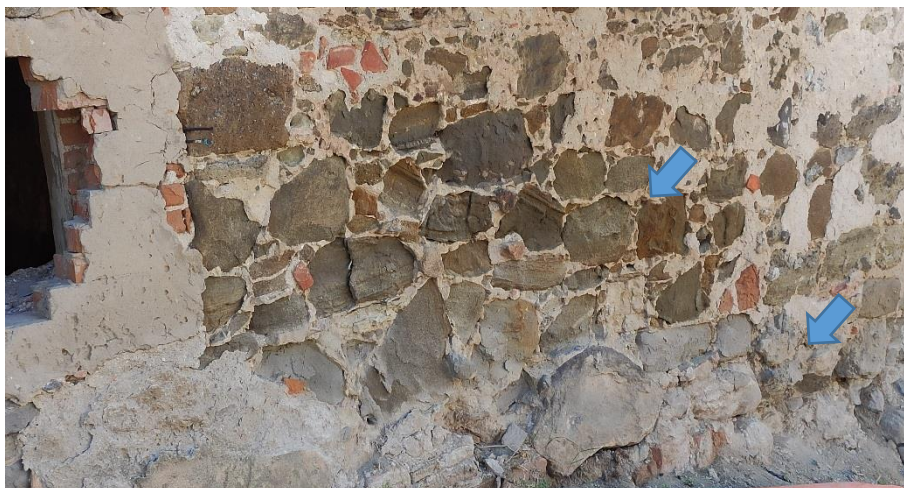
Obr. 12 – Poškodenie omietok a kamenného muriva v oblasti nad soklom pôsobením mrazov

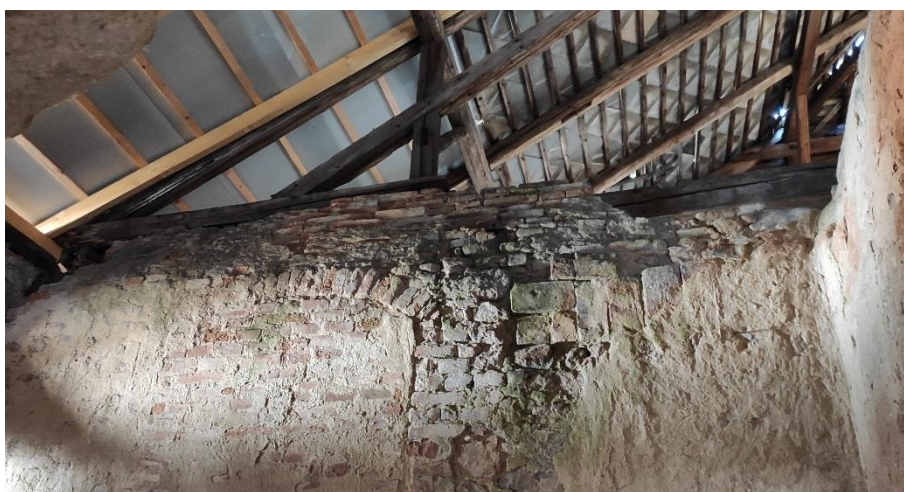
Obr. 13 – Rozpad koruny muriva a omietok zatekaním zo strechy pred opravou

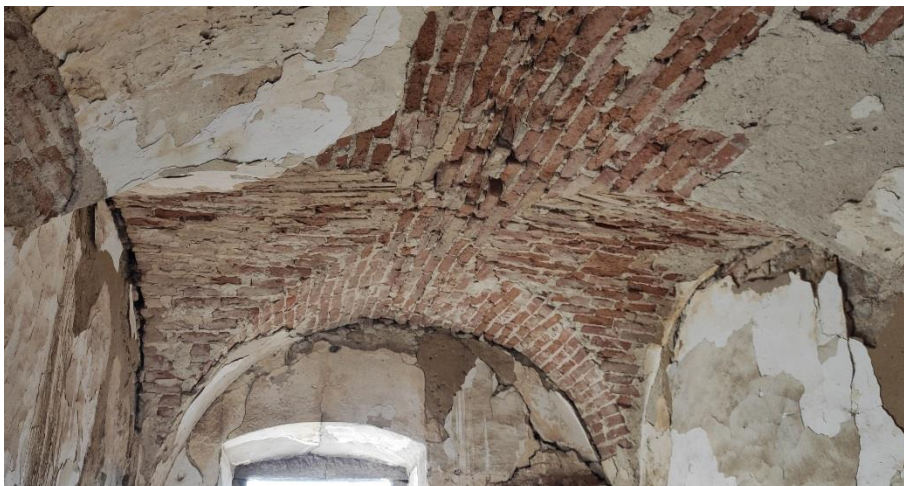
Obr. 14 – Rozpad muriva klenby a omietok poschodia vplyvom mrazov

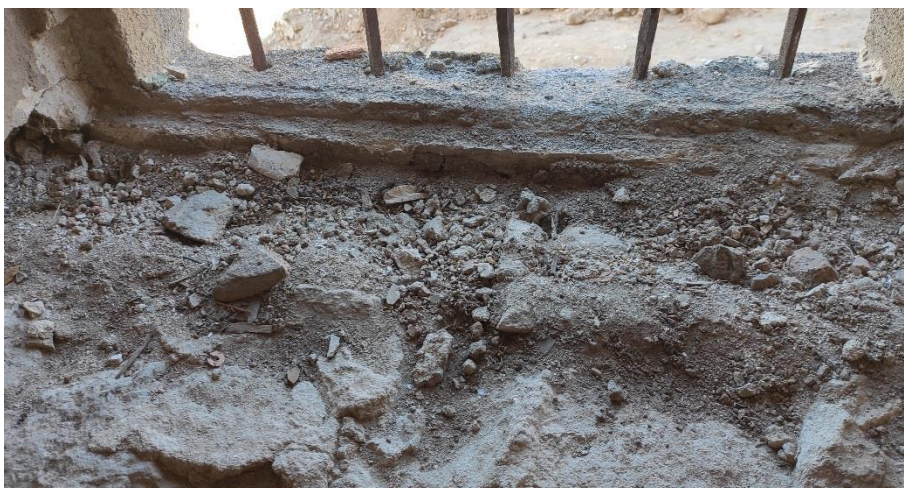
Obr. 15 – Rozpad muriva parapetu intenzívnym zatekaním cez okenný otvor

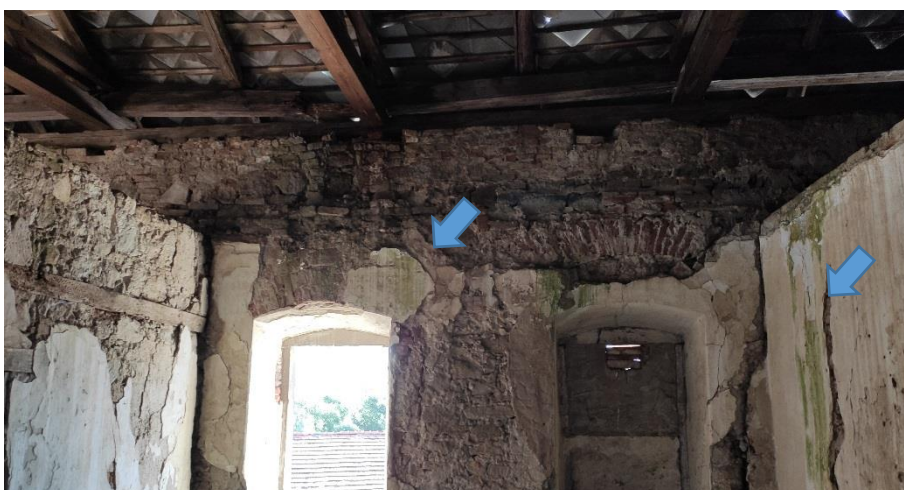
Obr. 16 – Biologická korózia povrchov stien na poschodí

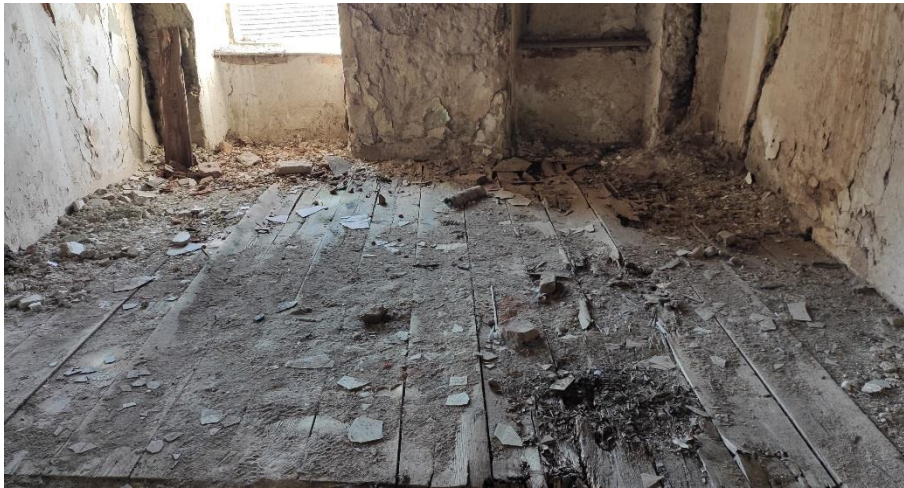
Obr. 17 – Poškodenie drevenej palubovej podlahy na poschodí

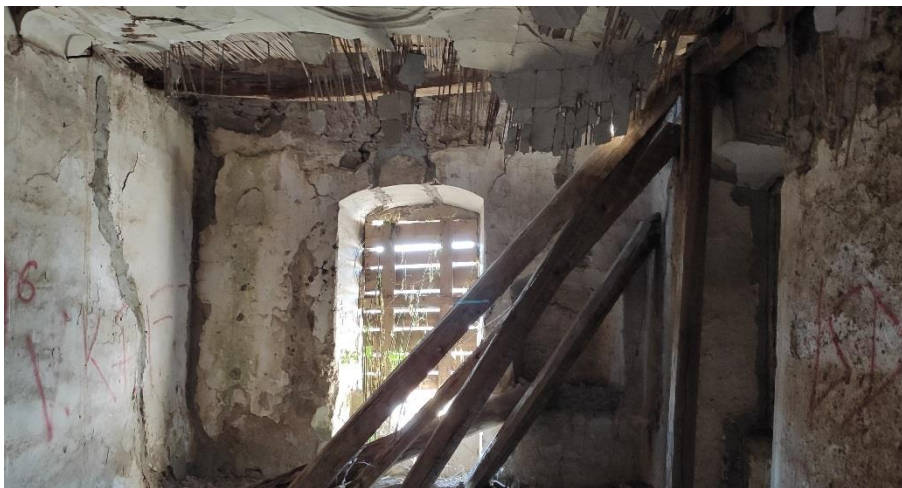
Obr. 17 – Zrútený trámový strop nad 2.NP

Prehnutie nosných trámov spôsobilo zrútenie niektorých častí stropu a dažďová voda prenikala priamo do nižších podlaží. Podlahy na 2.NP boli v minulosti zrealizované ako difúzne otvorené (paropriepustné – tehlová dlažba na pieskovom lôžku a drevené podlahy). Aj strop nad 1.NP bol v minulosti difúzne otvorený s dreveným podbíjaním a vápennými omietkami na rákos. Cementové podlahy boli realizované na prízemí. Absencia okenných výplní zabezpečuje rýchlejšie vysychanie konštrukcií, ale zároveň spôsobuje degradáciu vlhkých častí pôsobením mrazov a nízkych teplôt v interiéri v zimnom období. Tento účinok je sprevádzaný aj zaplesnením povrchov omietok v interiéri.

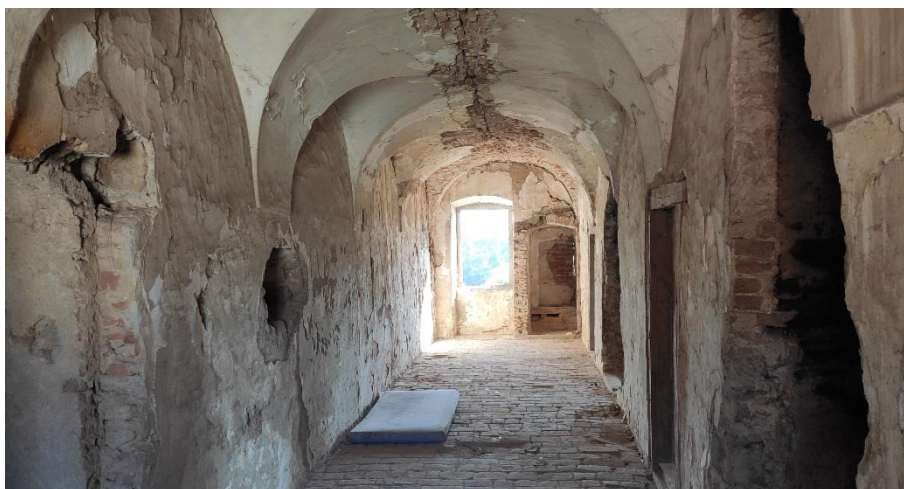
Obr. 18 – Tehlová podlaha v chodbe na poschodí

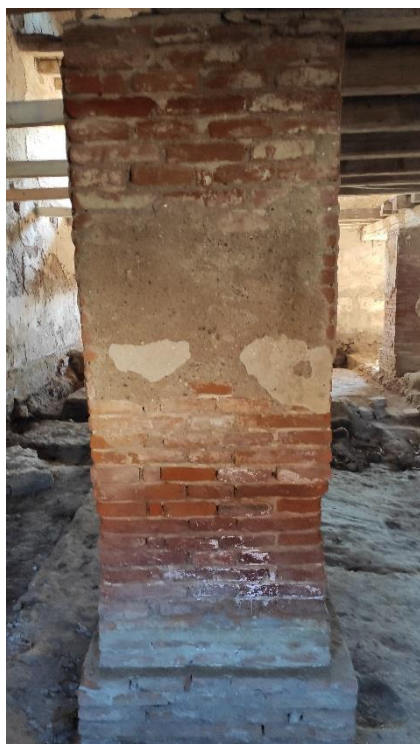
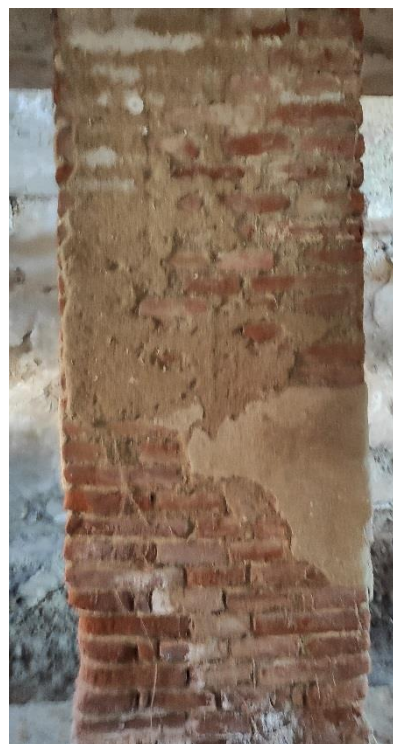
Obr. 19 – Poškodenie pilierov vzliňajúcou vlhkosťou a soľami

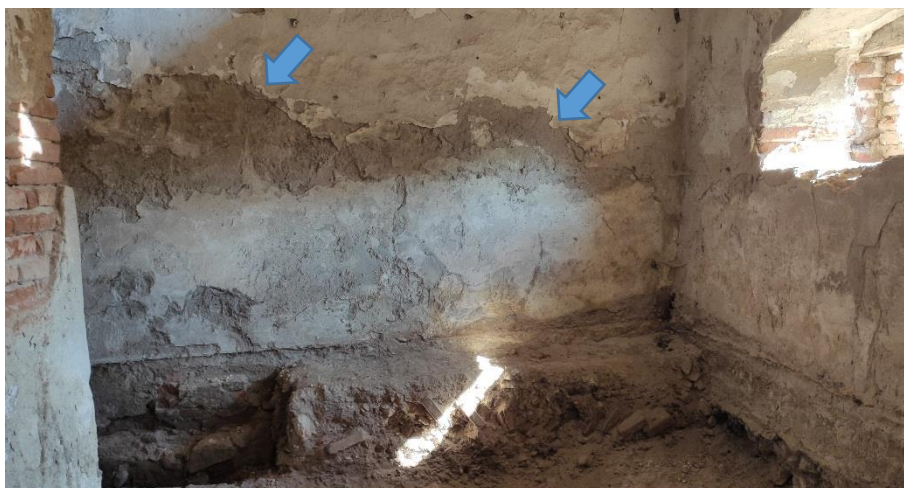
Obr. 20 – Degradácia omietok v odparovacej zóne

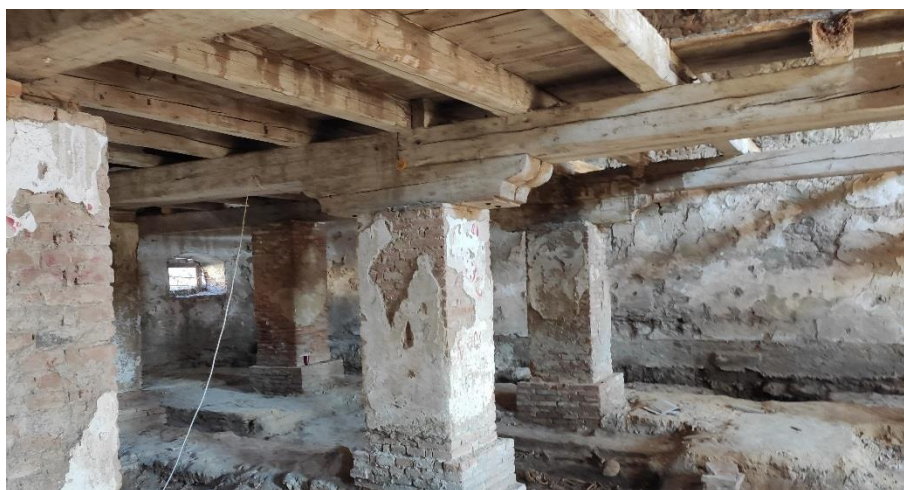
Obr. 21 – Zatekanie z vyšších úrovní v časti drevenej vstavby sýpky

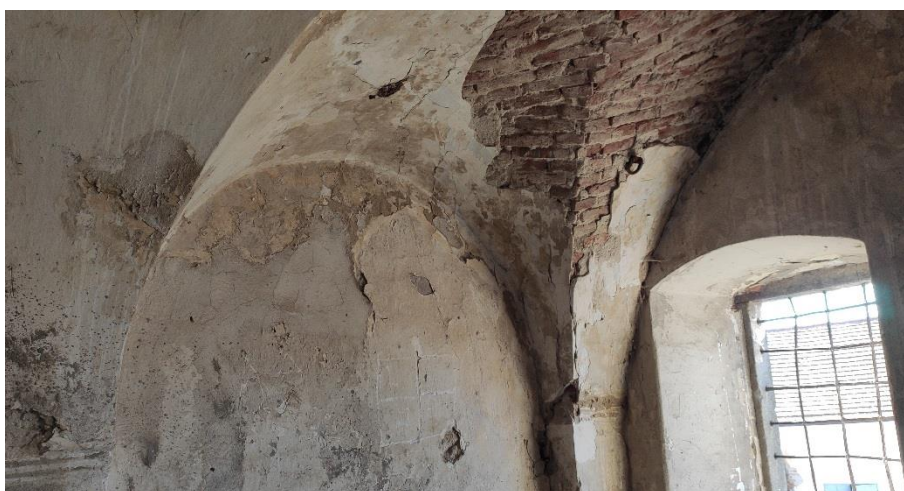
Obr. 22 – Vlhkostné mapy zo zatekania z úrovne stropu

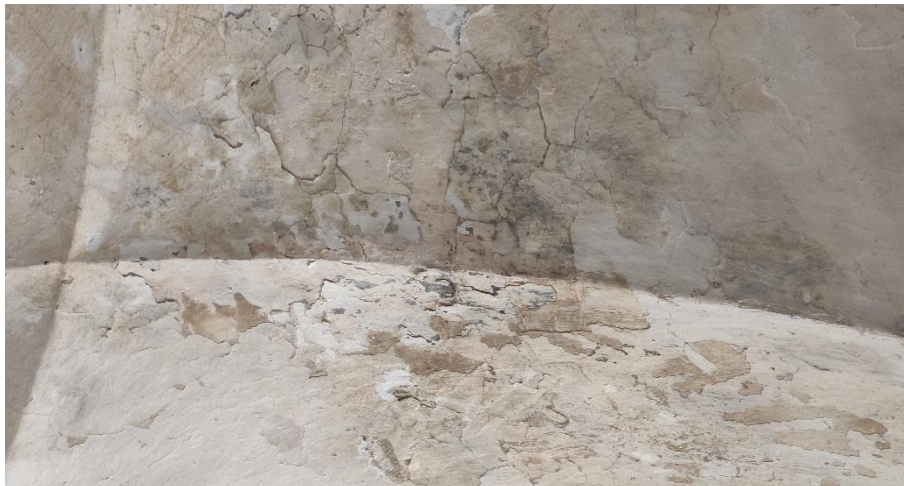
Obr. 23 – Vlhkostné mapy a zaplesnenie omietok

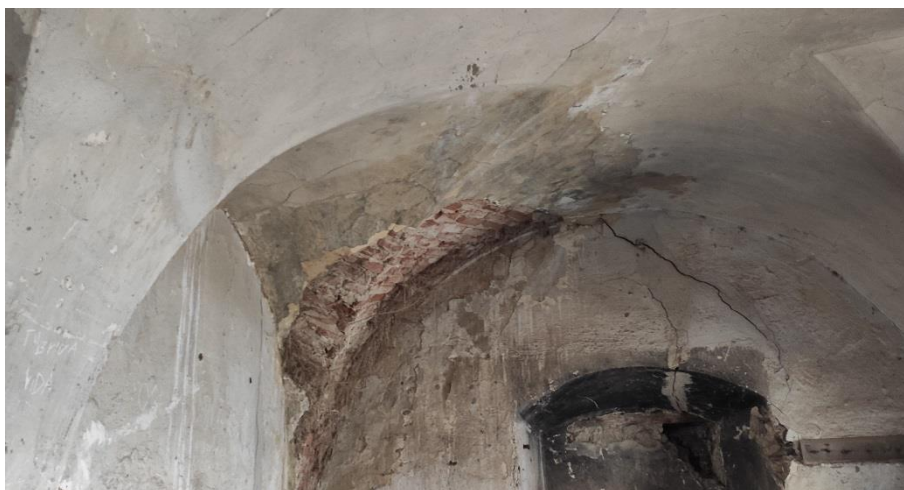
Obr. 24 – Poškodenie zatekaním z oblasti strechy a 2.NP

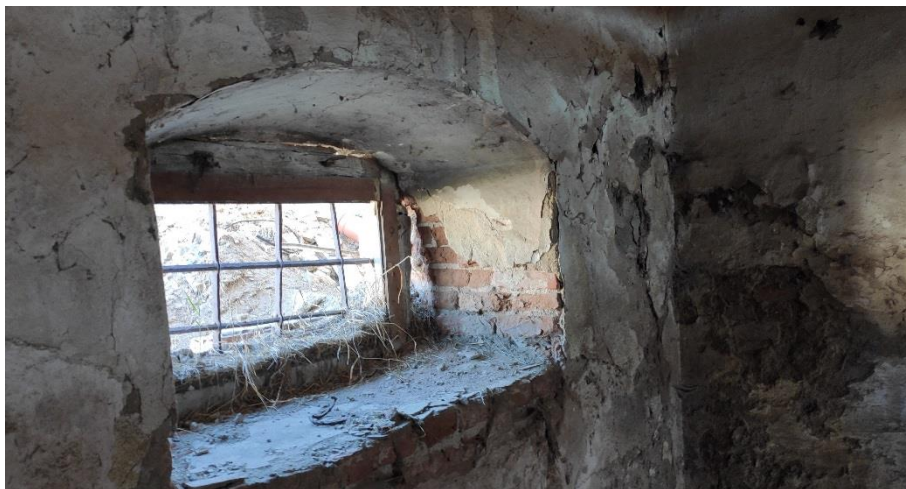
Obr. 25 – Priame zatekanie zo zvýšeného terénu cez okenný otvor

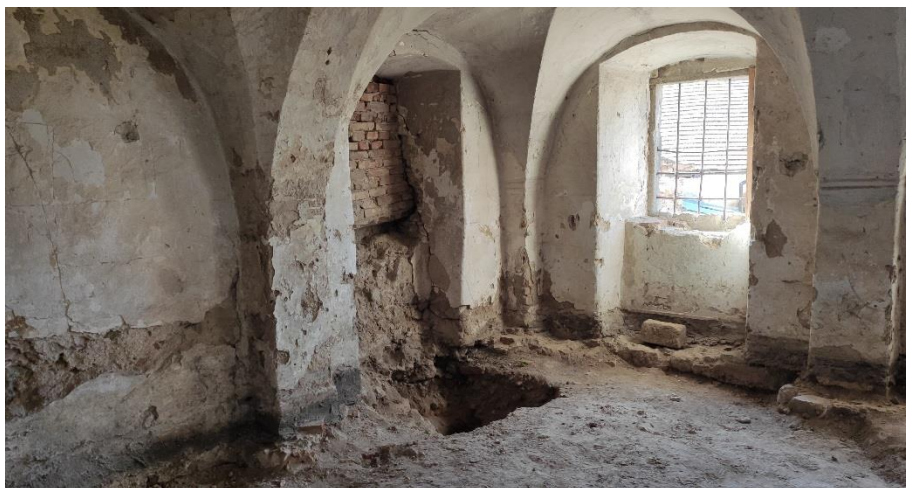
Obr. 26 – Poškodené povrchové úpravy v obytnej časti

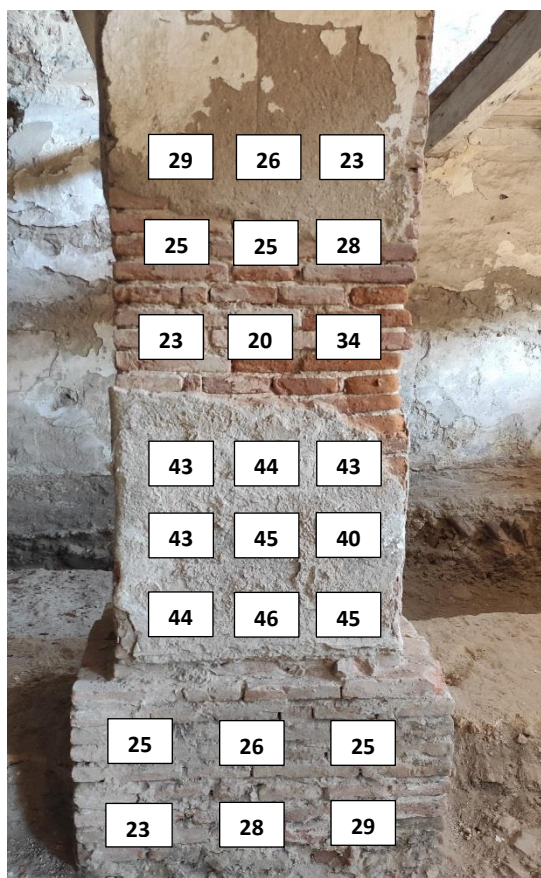
Obr. 27 :Meranie mikrovlnným vlhkomerom (do hĺbky 30 cm) – tehlový pilier v priestore sýpky. V spodnej úrovni nad pätkou zistená **zvýšená vlhkosť** muriva (do 46 digitálnych jednotiek). Nad

plochou s omietkou v odparovacej zóne omietka chýba, rozpad povrchových úprav vplyvom pôsobenia vodorozpustných solí pri odparovaní v oblasti s prenikaním slnečných lúčov z okien na východnej stene.

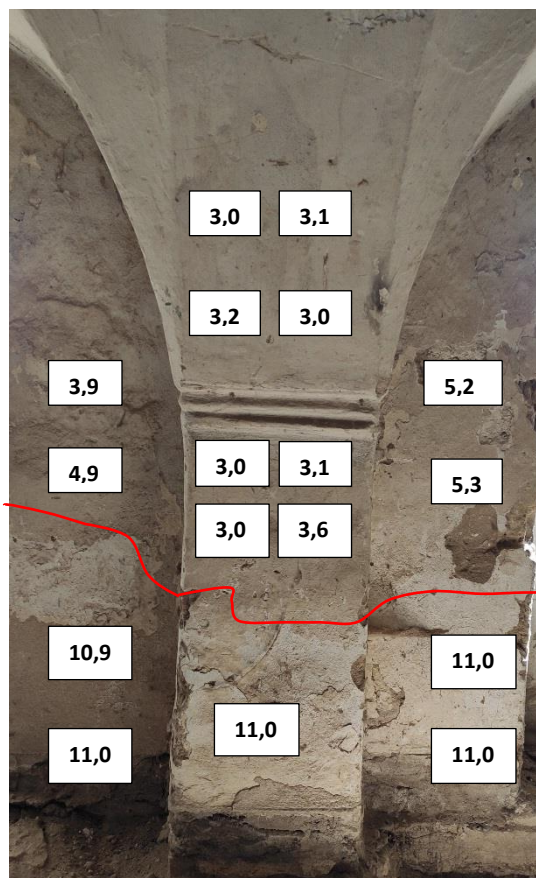
Obr. 28

Obr. 28: Meranie vlhkosti omietok vysokofrekvenčným odporovým vlhkomerom -pilaster s rímsovou hlavicou vo východnom priestore južného traktu (obvodová stena). **Veľmi vysoká vlhkosť** (11 % h. m.) bola nameraná do výšky cca 1 m. Na pilastri pri vnútornej stene bola zistená **veľmi vysoká vlhkosť** omietok (11 % h. m.) až po spodnú úroveň klenbového oblúka.
