PRIESKUM BIOTICKÉHO A ABIOTICKÉHO POŠKODENIA A PROJEKT SANÁCIE DREVENÝCH NOSNÝCH KONŠTRUKCIÍ

KLÁŠTOR PREMONŠTRÁTOV ŠAHY

Objednávateľ: Atelier Smidt, s.r.o., Svodín
Vypracovali: doc. Ing. Jaroslav Sandanus, PhD.
doc. Ing. Kristián Sógel, PhD.
Dátum: október 2021
Ev. číslo: 21044

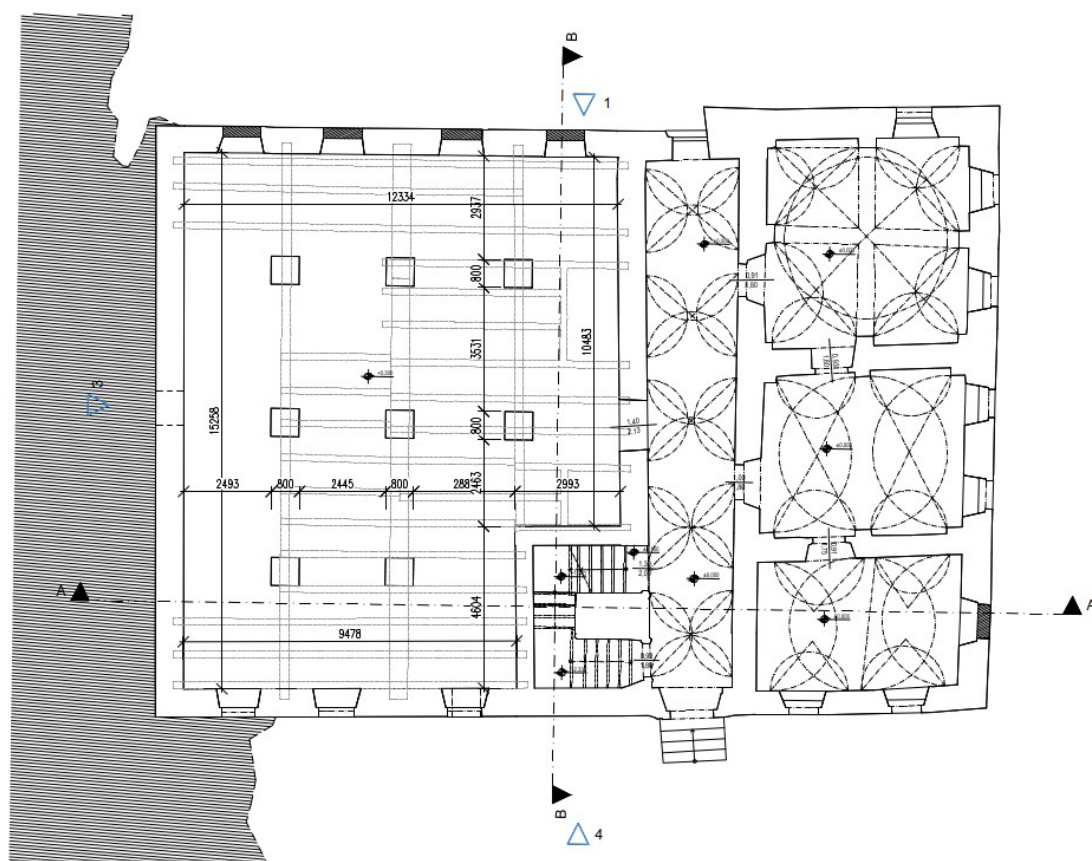
Obr. 1 – Pôdorys +2,800m

Drevená konštrukcia, ktorá je predmetom predkladaného posudku, má pôdorysné rozmery 15,3x12,3 m – obr. 1.

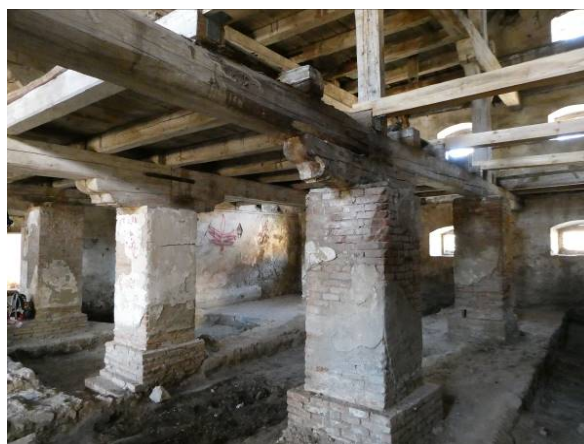
Obr. 5 – Pohľad na murované stĺpy a strop 1.N.P.
