KLÁŠTORNÁ SÝPKA - ŠAHY
ÚZPF 1648/2

POSUDOK VLHKOSTÝCH POMEROV A NÁVRH SANÁCIE

VYPRACOVAL: Ing. M. Hajtmaník-SANFIX

DÁTUM: 09/2021

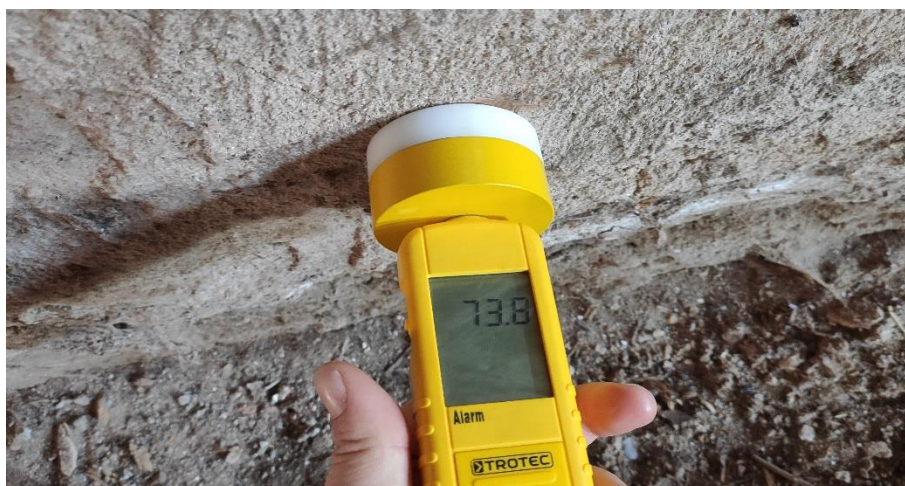
Obr. 28

plochou s omietkou v odparovacej zóne omietka chýba, rozpad povrchových úprav vplyvom pôsobenia vodorozpustných solí pri odparovaní v oblasti s prenikaním slnečných lúčov z okien na východnej stene.

Obr. 28: Meranie vlhkosti omietok vysokofrekvenčným odporovým vlhkomerom -pilaster s rímsovou hlavicou vo východnom priestore južného traktu (obvodová stena). **Veľmi vysoká vlhkosť** (11 % h. m.) bola nameraná do výšky cca 1 m. Na pilastri pri vnútornej stene bola zistená **veľmi vysoká vlhkosť** omietok (11 % h. m.) až po spodnú úroveň klenbového oblúka.

V spodnej úrovni muriva boli namerané hodnoty v rozsahu 40-78 digitálnych jednotiek v rôznych výškach. Výška vztlínania v murive závisí od typu murovacieho materiálu. (zmiešané murivo). Priemerne do výšky 1 m.

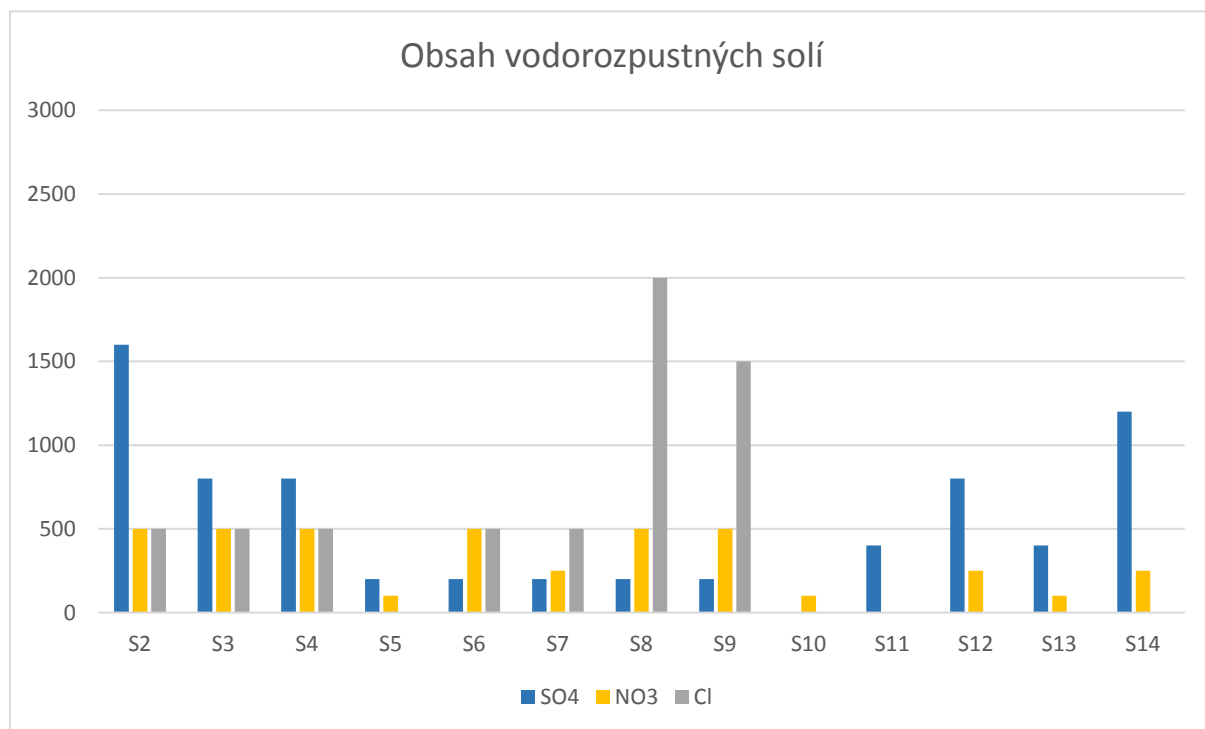
Z výsledkov stanovení obsahu vodorozpustných solí v laboratóriu vyplýva, že obsah síranov bol vo vzorkách S1, S2, S4 **zvýšený** a vo vzorke S6 nízky. Obsah chloridov bol vo vzorke S1, S2 a S4 **vysoký**, vo vzorke S6 **zvýšený**. Obsah dusičnanov bol vo vzorke S1 **zvýšený**, vo vzorke S6 **vysoký**, vo vzorkách S2 a S4 **veľmi vysoký**.

Zvýšená vlhkosť v murive spôsobuje transport vodorozpustných solí, ktoré svojimi objemovými zmenami zapríčiňujú rozpad povrchu a neskôr aj samotných omietkových vrstiev. Soli migrujú vplyvom vlhkosti k povrchu a spôsobujú drolenie omietok, farebnú zmenu alebo odlupovanie povrchových náterov. Následne dochádza k degradácii omietok. Soli spôsobujú zvýšenú hygroskopiu muriva a menia kapilárne vlastnosti stavebných materiálov, upchávajú na povrchu muriva póry, a tým znižujú prirodzené odparovanie vlhkosti z povrchu muriva. V úrovni odparovacej zóny dochádza pri odparovaní k migrácií solí z muriva na povrch. Zdrojmi dusičnanov je napr. rozpad organických látok, znečistené ovzdušie, vtáčí trus (dažďom splavovaný trus holubov z krovu v interiéri sýpky), ktorý sa dostáva pôsobením dažďovej vody do násypu podlahy, posypy v zimnom období z minulosti (močovina), pochovávanie pod podlahu z minulosti a pod. Dusičnany vznikajú činnosťou nitrifikačných baktérií, ktoré majú vplyvom zvýšenej vlhkosti vytvorené vhodné podmienky na rast. Zvýšený obsah dusičnanov je dôkazom vplyvu dažďovej vody na zavlhnutie muriva. Dusičnany väčšinou kryštalizujú pri nízkej relatívnej vlhkosti vzduchu a môžu zostávať v murive vo forme roztoku. Takmer všetky dusičnany (NO_3^-) sú vo vode dobre rozpustné. Stabilizácia dusičnanov je problematická, nemožno ich plne stabilizovať (premeniť na nerozpustné). Prítomnosť síranových aniónov môže byť aj tehlové murivo, kde pri výrobe mohla byť použitá surovina s obsahom síranu vápenatého, síranu sodného, resp. síranu horečnatého, prípadne posypová soľ, spaľovanie uhlia. Chloridy (chlorid sodný) môže pochádzať z posypovej soli, aj z minulosti, chlórové vápno a pod.
