NÁZOV GEOLOGICKEJ ÚLOHY : Šahy - Rekonštrukcia Premonštráckého kostola

Krivky zrnitosti zemín

PRÍLOHA Č. : 1

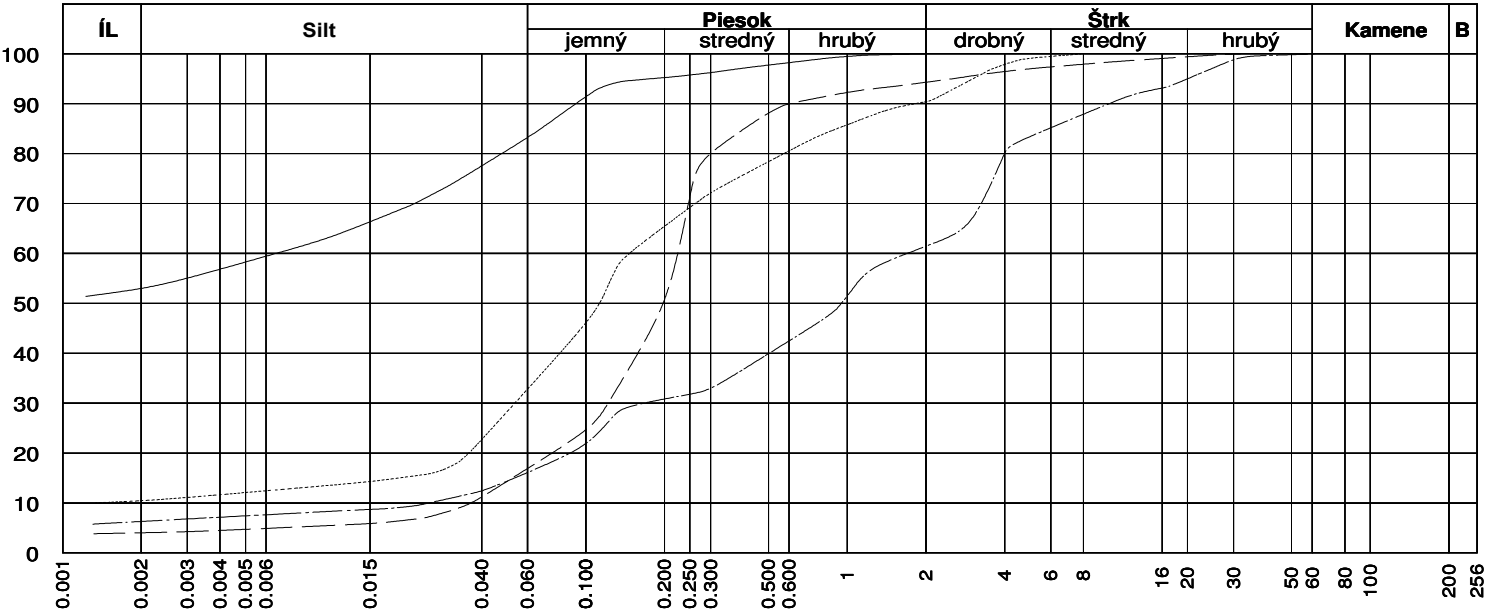
| Sonda | Hĺbka | Vzor | Cu | Cc | WL | Ip | Tr. | Sym. | Názov (STN - 72 1001) |
| Š-1 | 2.0-3.0 | — | | | 48.59 | 24.92 | F6 | CI | Íl so strednou plasticitou |
| Š-1 | 3.3-4.1 | --- | | | | | S5 | SC | Piesok ílovitý |
| Š-1 | 5.5-6.0 | | | | | | S5 | SC | Piesok ílovitý |
| Š-2 | 3,1-3,9 | --- | | | | | S5 | SC | Piesok ílovitý Cb(0%) |
